Plan for erosjonssikring og miljøforbedring av Strengselva – Tvedestrand kommune

Terrateknikk plan nr 8 – 2021

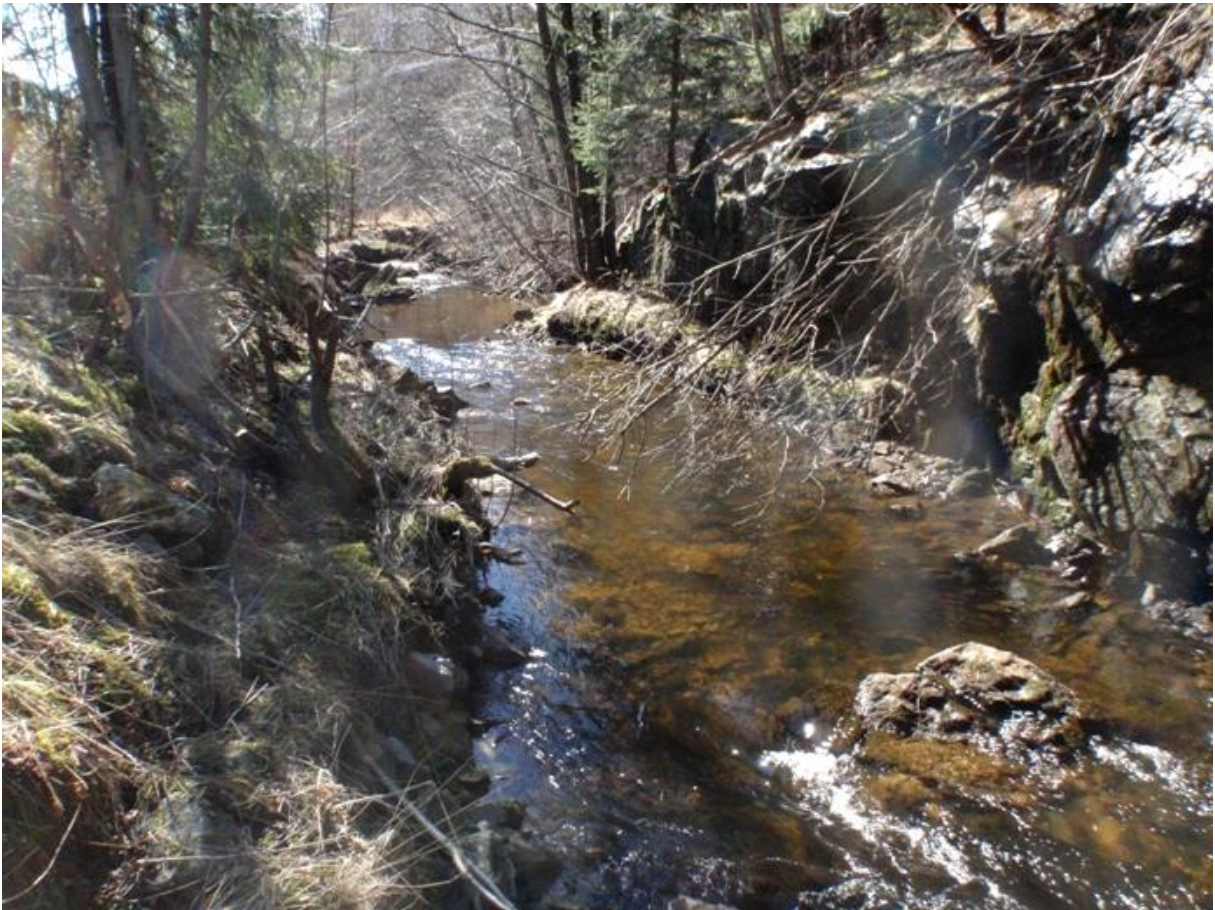
Som en selvmotsigelse gjelder at de delene av Strengselva som i dag har nevneverdig verdi for vannfauna, er de delene som ligger tett inntil tekniske inngrep og derved nyter godt av stabiliteten av en fylling av stein, så som til venstre på dette bildet – fra kort nedstrøms kulverten under gl. E18. De strekningene som derimot går i "naturmark" og løsmasser lider gjerne under erosjon og ustabilitet følgende tidligere tiders senkings- omleggings- og kanaliseringstiltak.

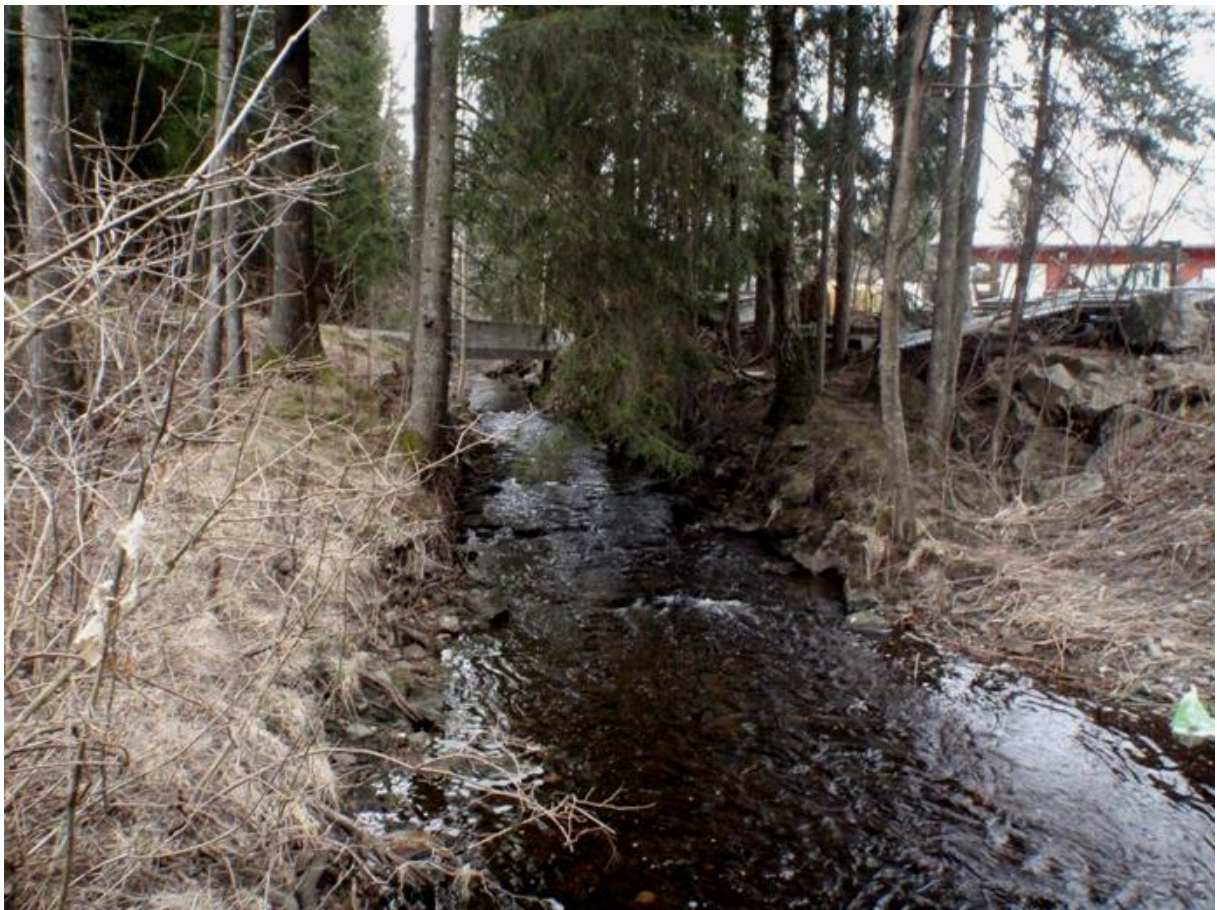
Utløp Jorstadvann og til strekning 1

Bildet under er tatt mot Jorstadvann, som befinner seg hundre meter oppstrøms broa på bildet. Jorstadvann er største innsjø mot Strengselva.

Broa og et stabilt elveløp av stein benyttes i denne planen som bestemmende høyde og bestemmende flomverrsnitt ut av Jorstadvann og skal ikke berøres eller påvirkes av planene. Dette utgjør en sikkerhet i forhold til å påvirke flomdempingsevnen av Jorstadvann mot vassdraget

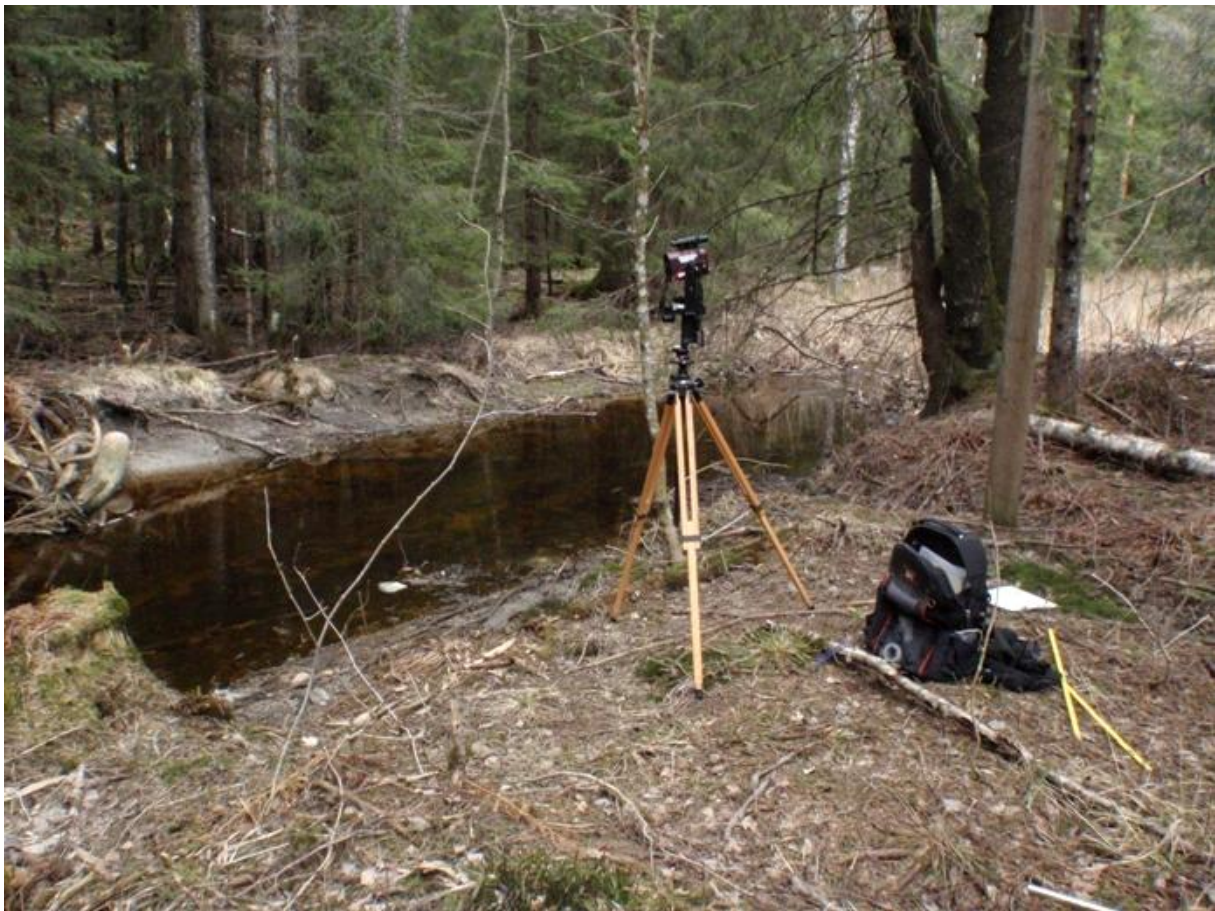
Strekning 1 tar til om lag 40m nedstrøms broa vist på forrige side, og man er da inne på en mo av løsmasser med plantefelt av nå grovokst gran på høyre side, blandingskog av yngre alder på venstre side. Det er imidlertid bare en liten del av strekning 1 som er skogklett, mesteparten av strekningen har gressmark/åkerland på begge sider. Elveløpet går i leire og er i øverste del meget svakt: det er ikke mulig å vade over elva på bunnen; man synker straks ned. Breddene er rimelig stabile; i skogen takket være kraftig rotstystem og et lag toppjord, på åkeren av kraftigere jordlag og vegetasjonslag. Bildene under er fra profil 1 som beskriver øvre del av dette avsnittet. Det er grove graner straks bak fotografen, og blandingskog langs venstre side av løpet utgjør bakgrunnen i bildet; bemerk leirbreddene i venstre elveside; høyre side er identisk og grunnen hvor kikkerten står består av leire >1,5m med jord og vegetasjonslag over.

Mellom skogholtet og landbruksarealene som utgjør hoveddel av avsnittet passerer elva gjennom et parti med sumpmark og takrørbestand. Her er det antakelig behov for å belte på skytematter eller plater for å arbeide stabilt med beltemaskin.

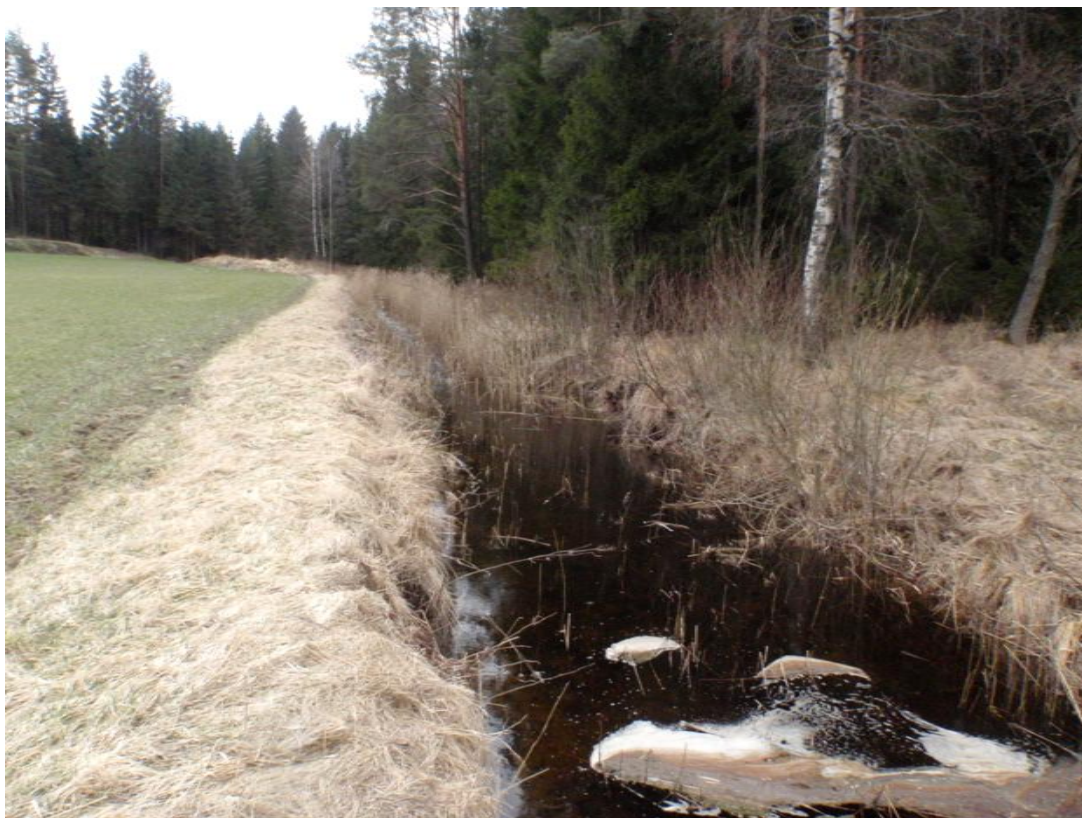
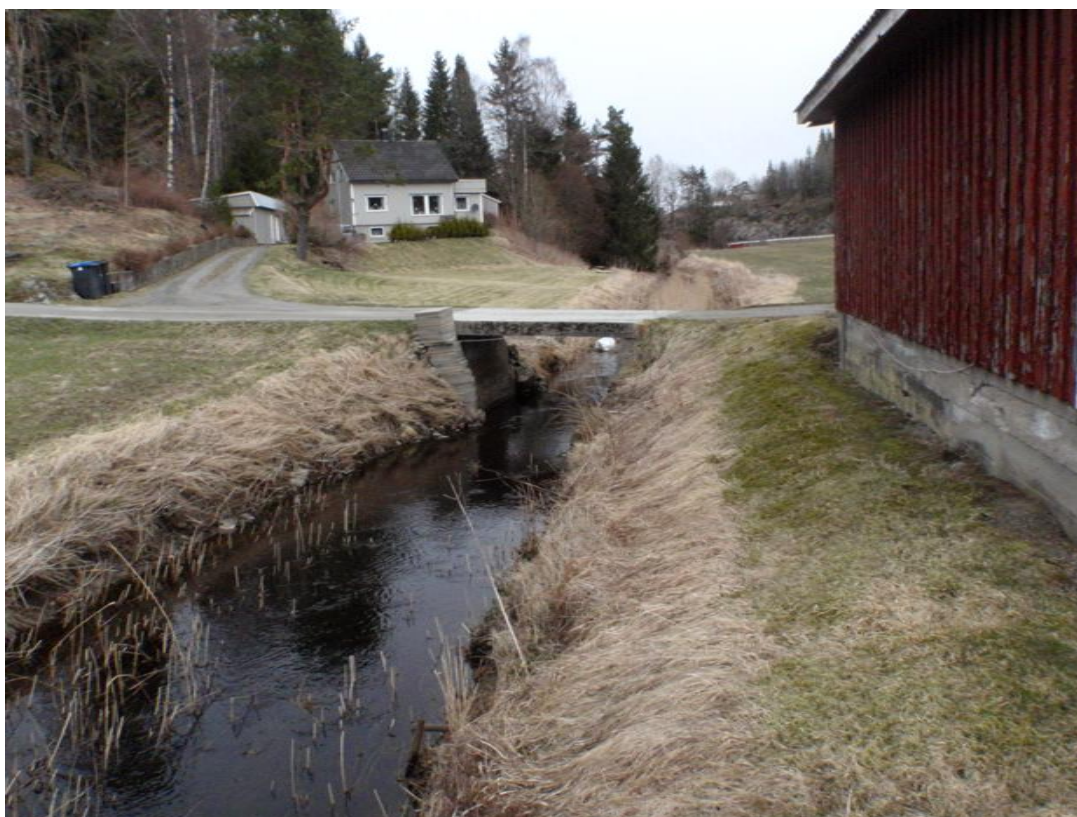
Bildet under viser midtre del av strekning 1 sett i oppstrøms retning mot profil P1, nederst: siste del av strekning 1. Det er innslag av steinsikring langs høyre side og for strekningen nærmest broa

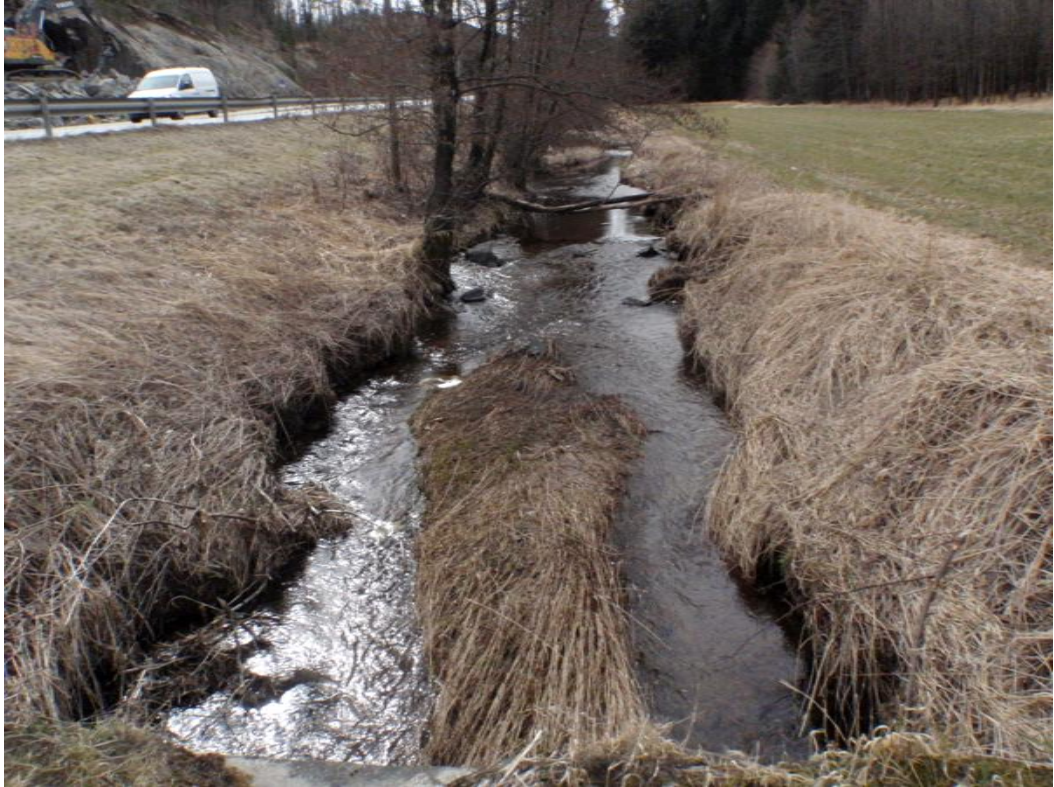
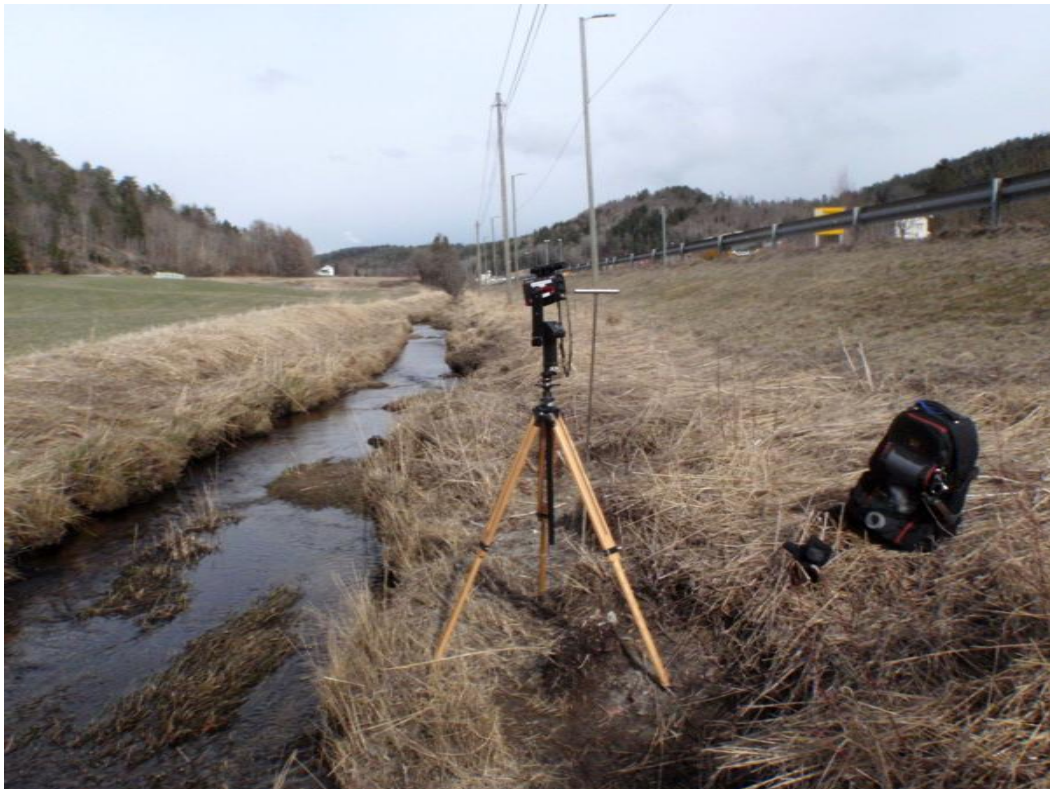
Strekning 2 starter på landbruksland nedstrøms et parti med stryk i berg- og steinseng som skiller S1 og S2. På første 50 metrene av strekning 2 så er høyre side rimelig stabil som følge av en rad svartor som sikrer denne. *Det er ønskelig at disse ivaretas så godt som mulig* og at sikringen gjøres mellom trærne og supplerende disse så langt det passer, blant annet som fotsikring av kult. Bildet under er tatt mot strømmen og viser starten av S2: svaror langs bredden ivaretas så langt det går. Bredden for øvrig er treløs jordekant. Torv i løpet må graves opp og kjøres bort. Nederste foto viser profil P2.

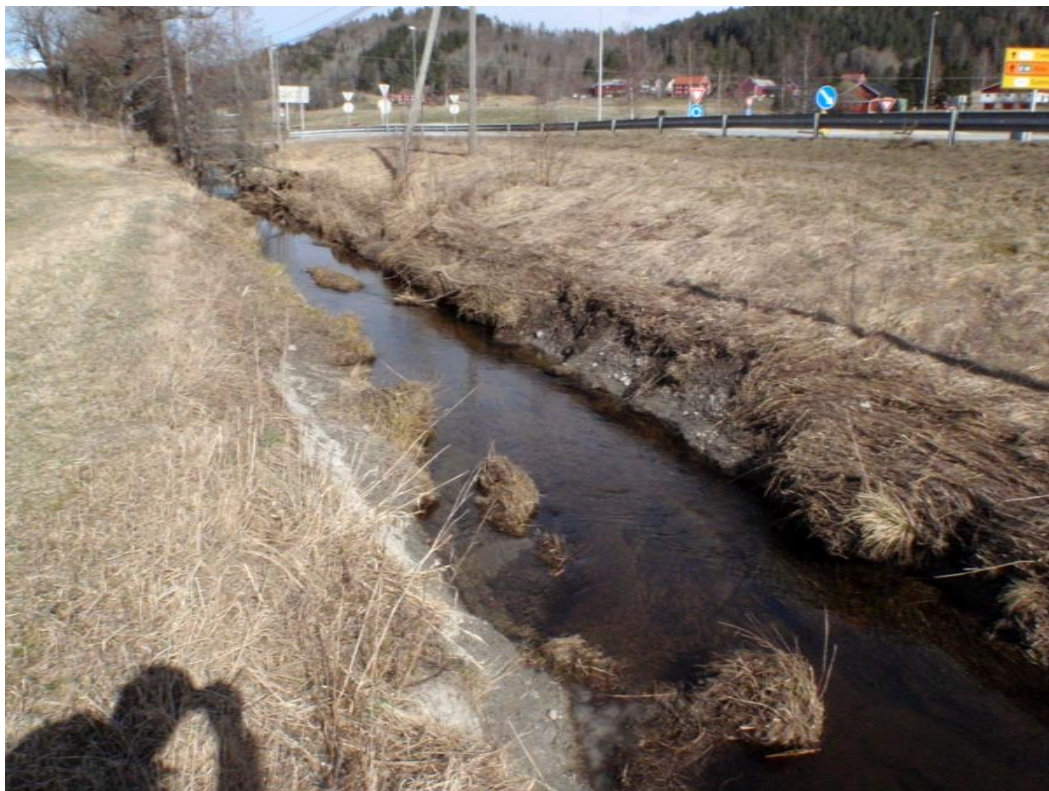
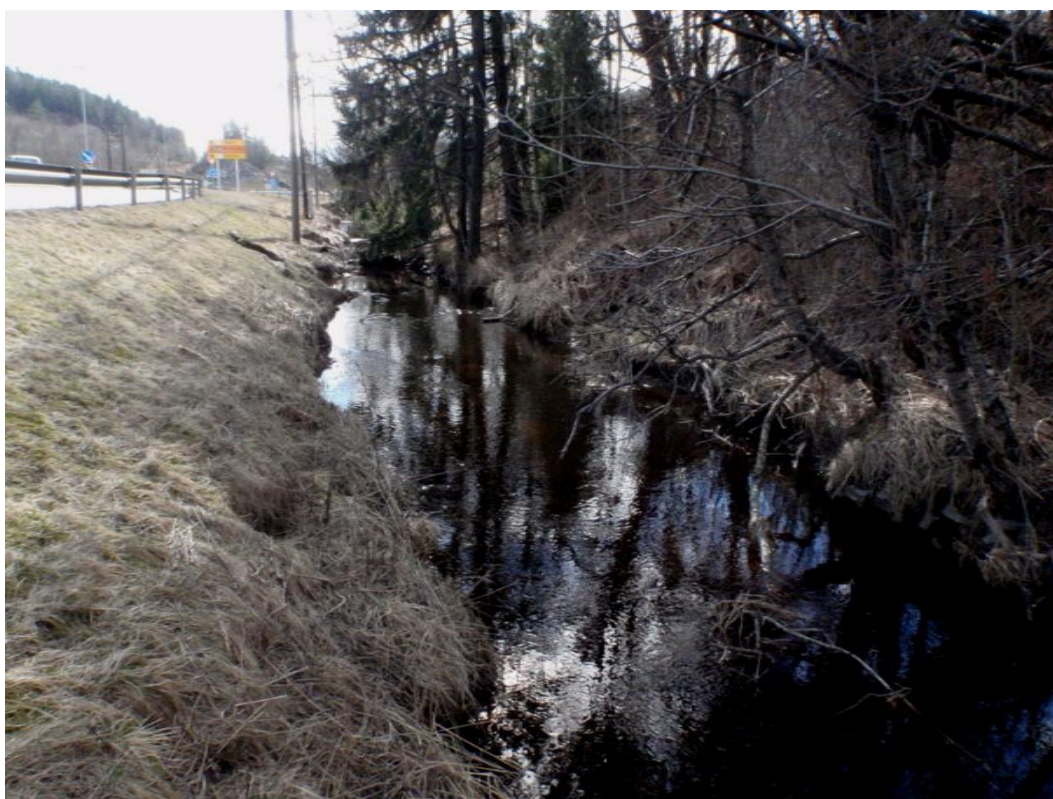
Foto under viser midtre del av S2. Betydelig erosjon i svake kanter. Skiltene til høyre er for rundkjøringen som utgjør et skille på dette avsnittet: fra rundkjøringen og 100m nedstrøms behøves bare begrensede tiltak da denne strekningen er stabilisert av trær på venstre side og veifylling på høyre side, jf nedre foto som er tatt i oppstrøms retning. På denne strekningen ønskes lagt på dekke av grov elvegrus men tiltaket stilles i bero dersom dette medfører at kantvegetasjon må hogges.

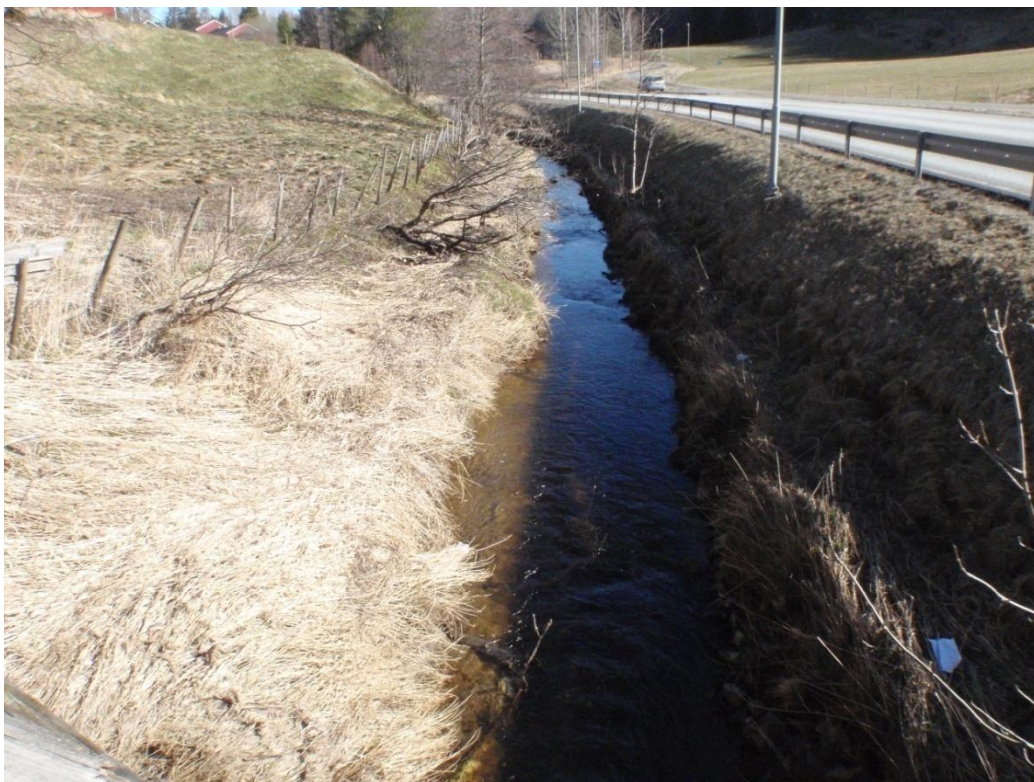
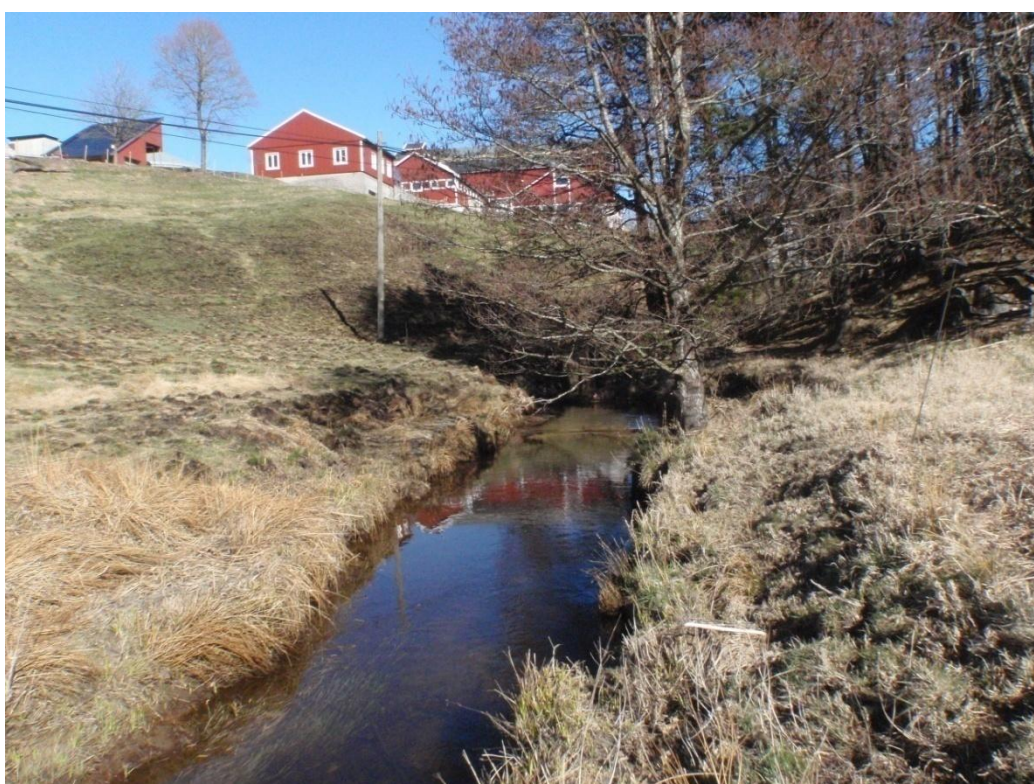
På noen avsnitt av strekning 3 går elva så trangt på veifylling at skråning ikke kan legges med standard helning 1:3. Øvre del av S3 sees under, passering åkerholme nederst.

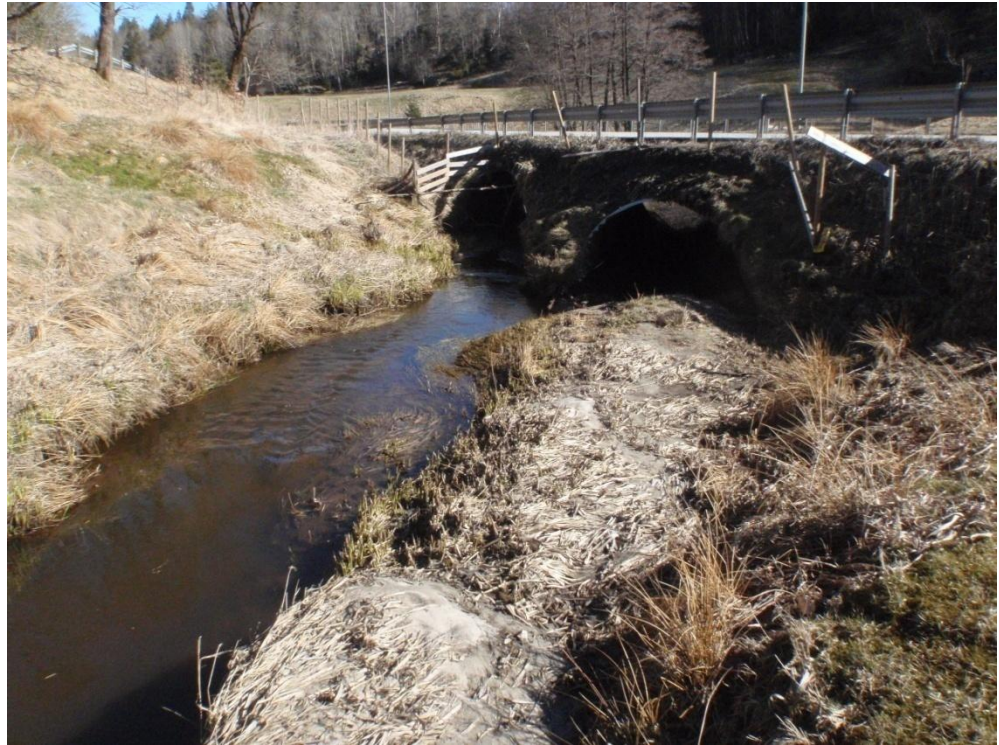
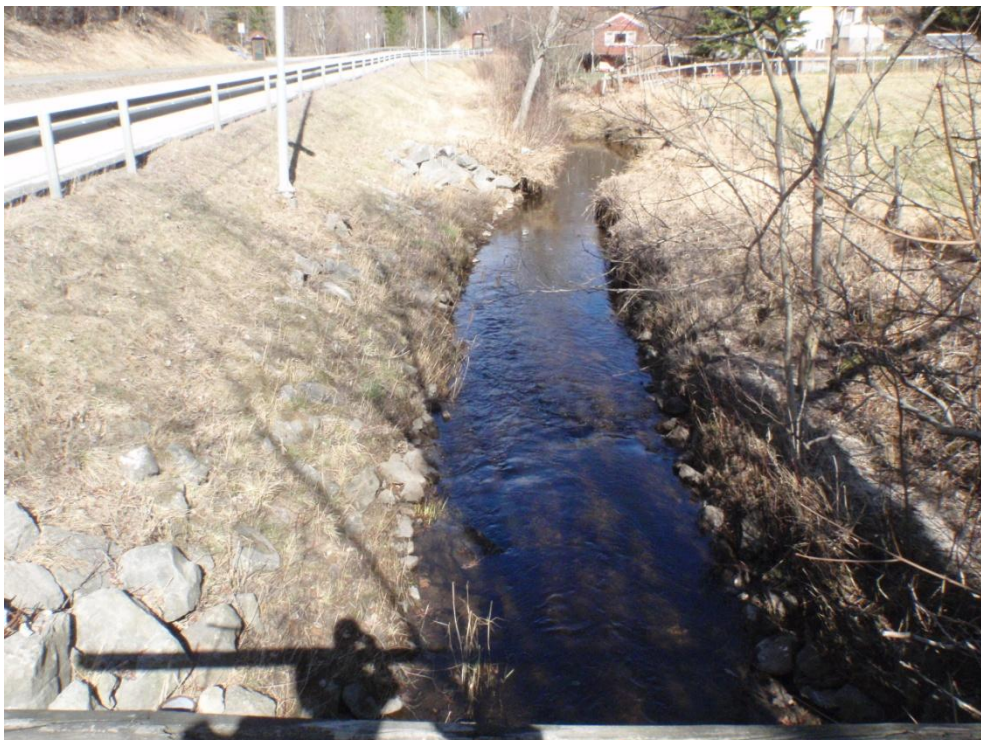
Bildet under er hvor elva går inn i dobbelrørene under gl E18 ved Holt landbruksskole. Både på denne siden men især nedstrøm side må sikring avtales med Holt landbruksskole for utforming og tilknytting av kulvertløp til elveløp. Foto nederst er nederste del av S3 hvor veiskråning utgjør ene siden. Strekning S3 ender mot en avlang kulp som skal beholdes, men som i hovedsak også bare behøver små tiltak – bunnsikring og punktsikring – da veikant + vegetasjon i hovedsak sikrer bredden.

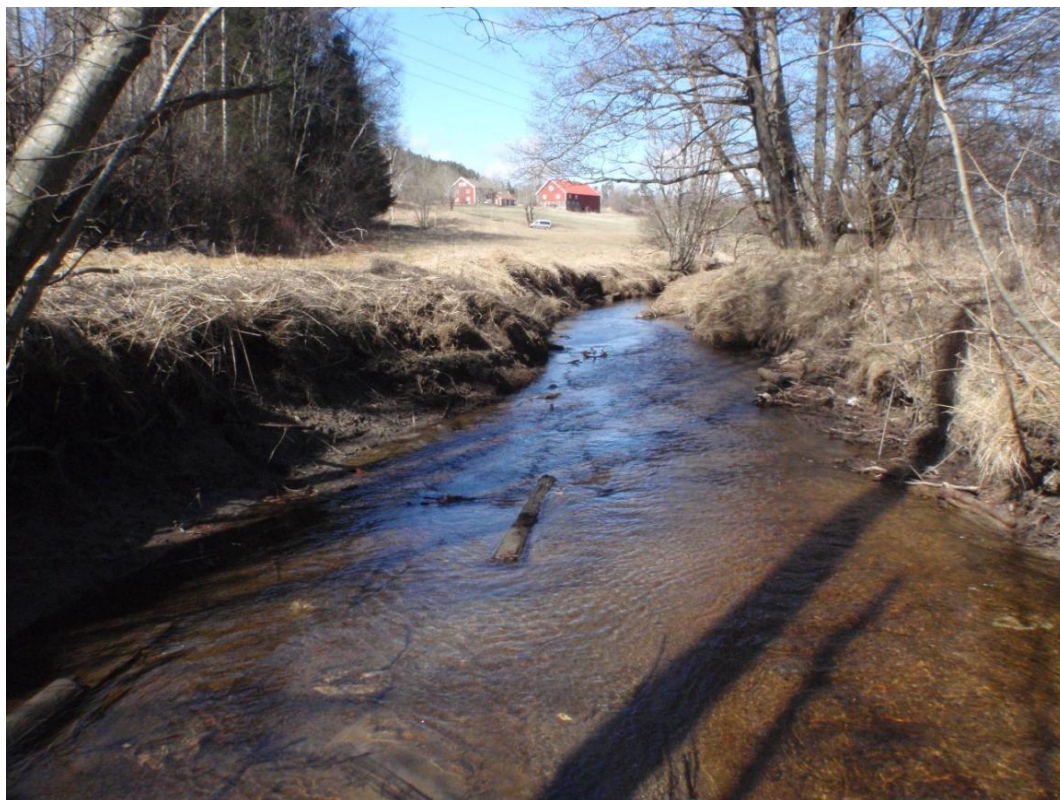
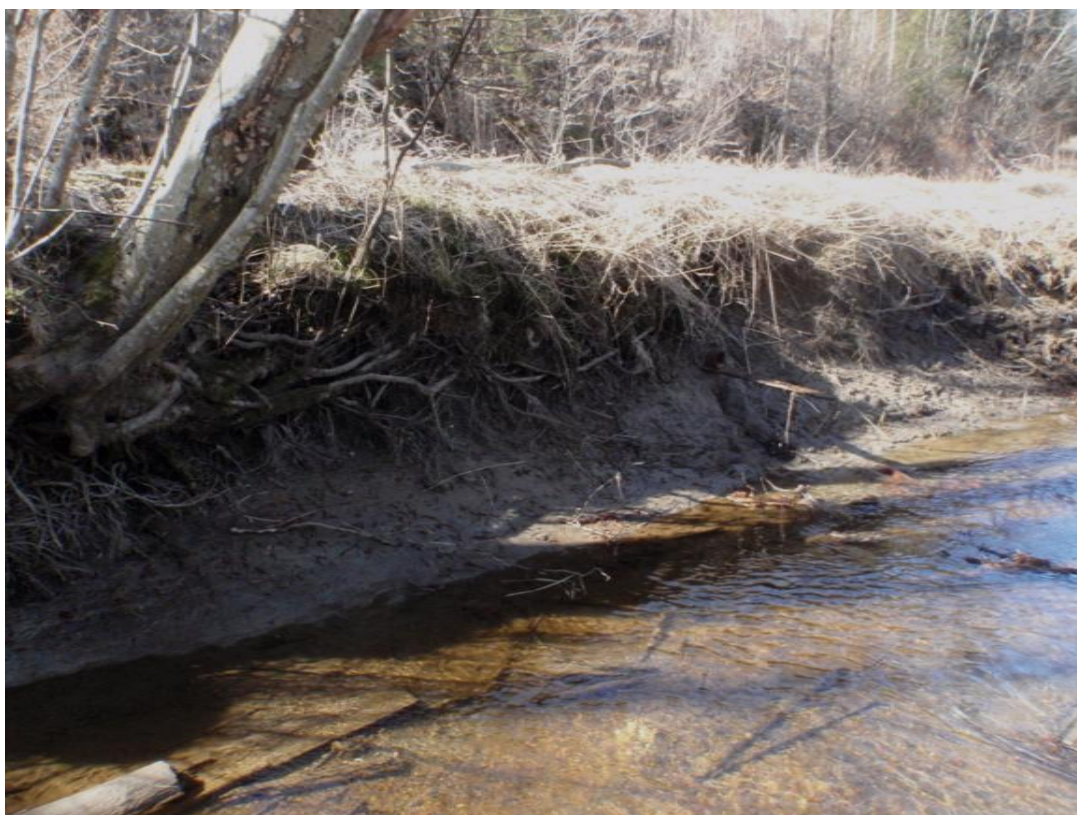
Foto under viser starten på S4 og er samtidig stedet hvor hjelpeprofil P4a er tatt: bemerk; profilet er tatt straks nedenfor bruddet i venstre side (bruddet er vist i mer detalj på nedre foto).

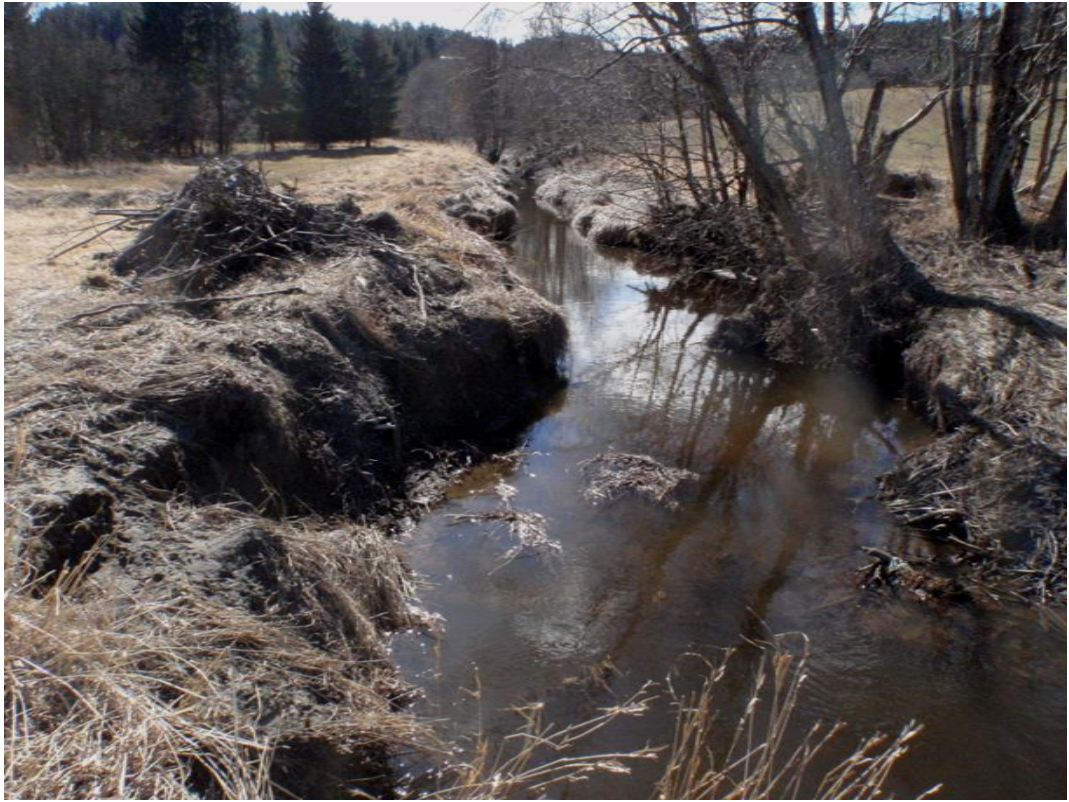
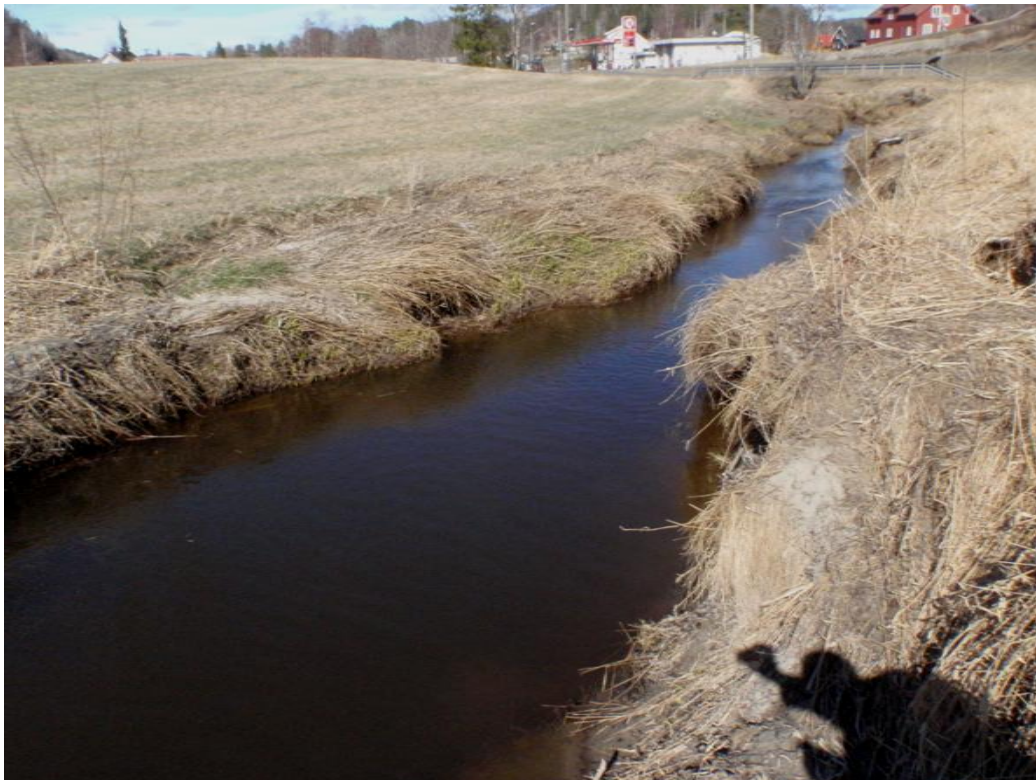
Bildet under (oppstrøms) viser midtre del av S4 – med betydelig erosjonsskade. Nederste foto viser siste del av S4. Betydelig bunnsenkning betyr at mye gravemasser fra kantene kan disponeres for å bygge opp bunnen igjen før dekklag av grus legges på. Midt på S4 krysser en vannledning elva.

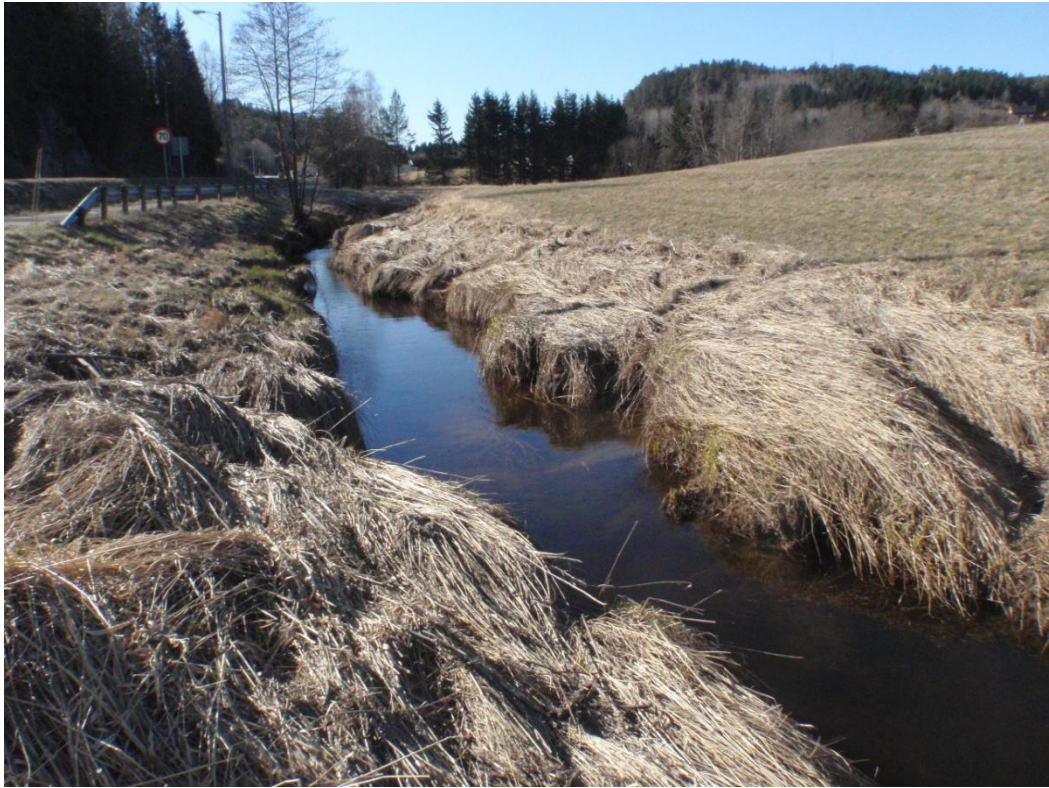
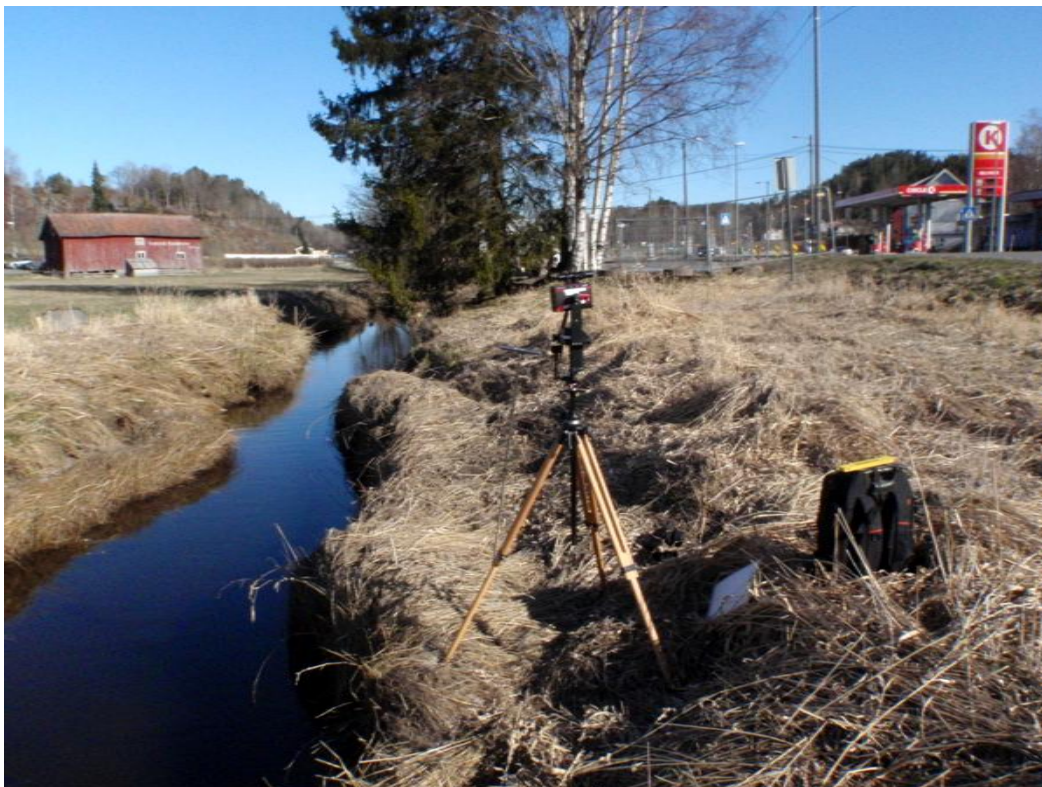
Foto under er i oppstrøms retning (mot S4) og viser øvre del av S5 som innledningsvis går langs vei (G/S vei) og så passerer langs vestre Circle K tomt (det er østre Circle K som sees på nedre foto). Nedre foto viser Profil P5; elva er dyp, også her kan gravemasser med fordel disponeres lokalt for oppbygging av elvebunn forut for pålegging av sikringslag.

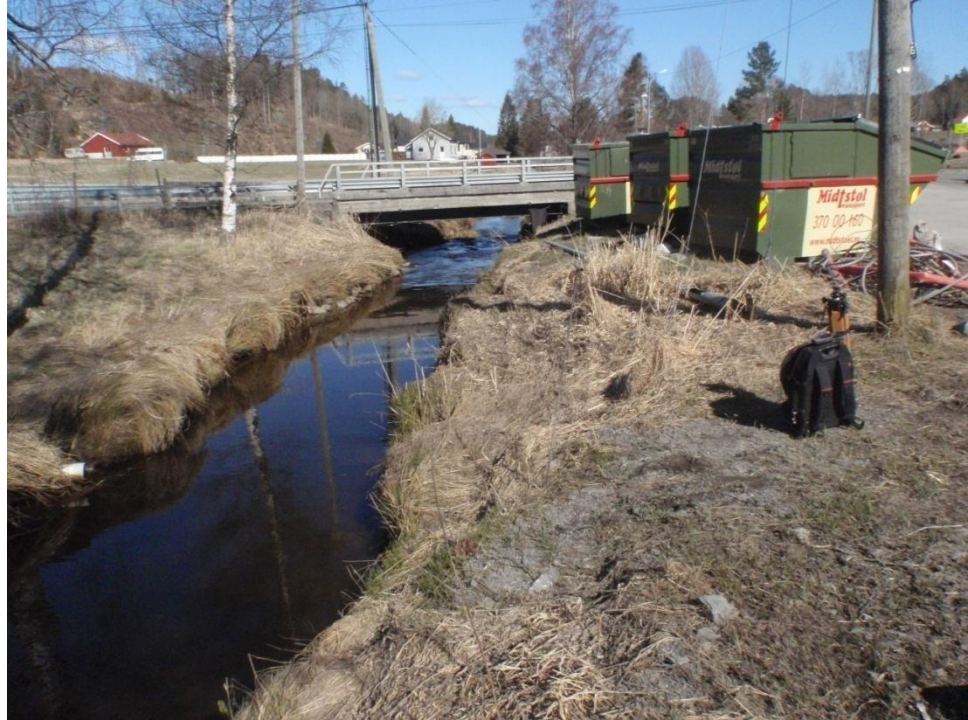
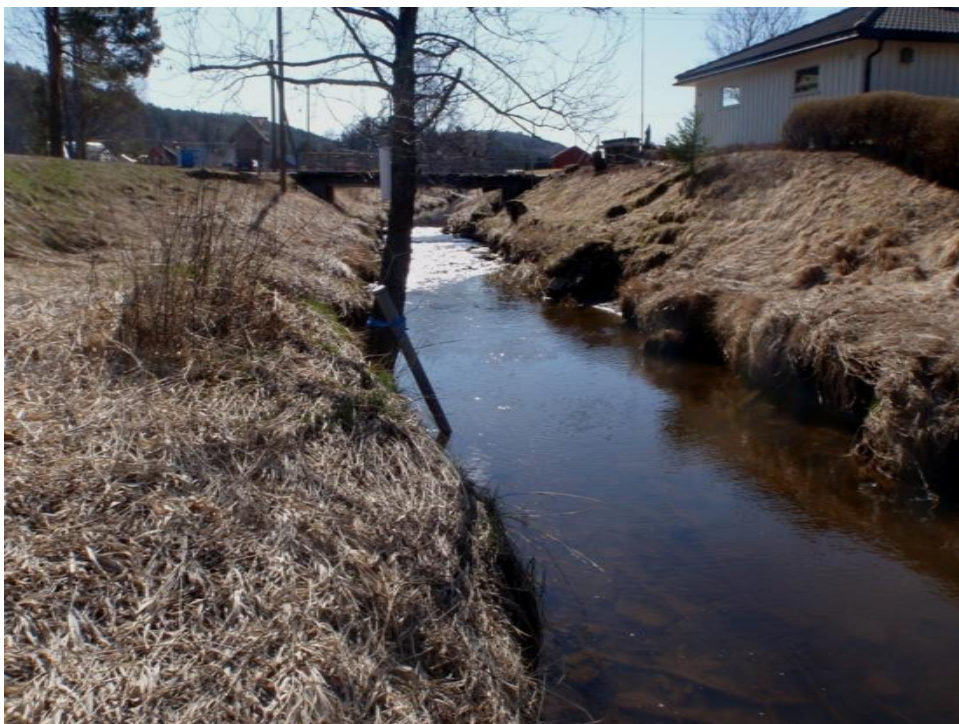
I S5 er det hovedsakelig gode arbeidsforhold arealmessig sett med landbruksland på minst en av sidene, men stedvis har elva erodert så dypt at man skal være forsiktig med å belaste elvekanten for mye. Foto under viser øvre bro på strekningen. Ryggsekken står på linjen for hjelpeprofil P5a. Nedre foto er tatt i oppstrøms retning og viser Nesverkveien 16. Smal sone mot elv. Elvekanten nedenfor huset er sikret med sammenhengende betongmur, men denne er avsluttet litt for tidlig og det har oppstått brudd straks nedstrøms enden av denne, synlig som det mørke hakket på fotoet.

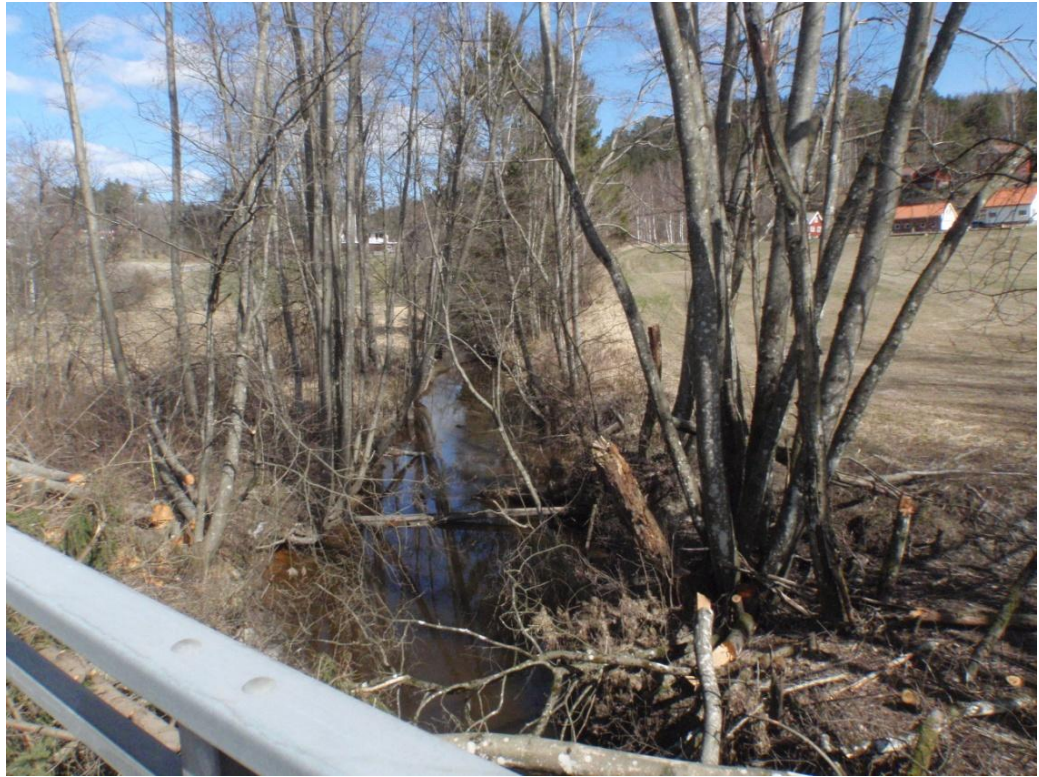
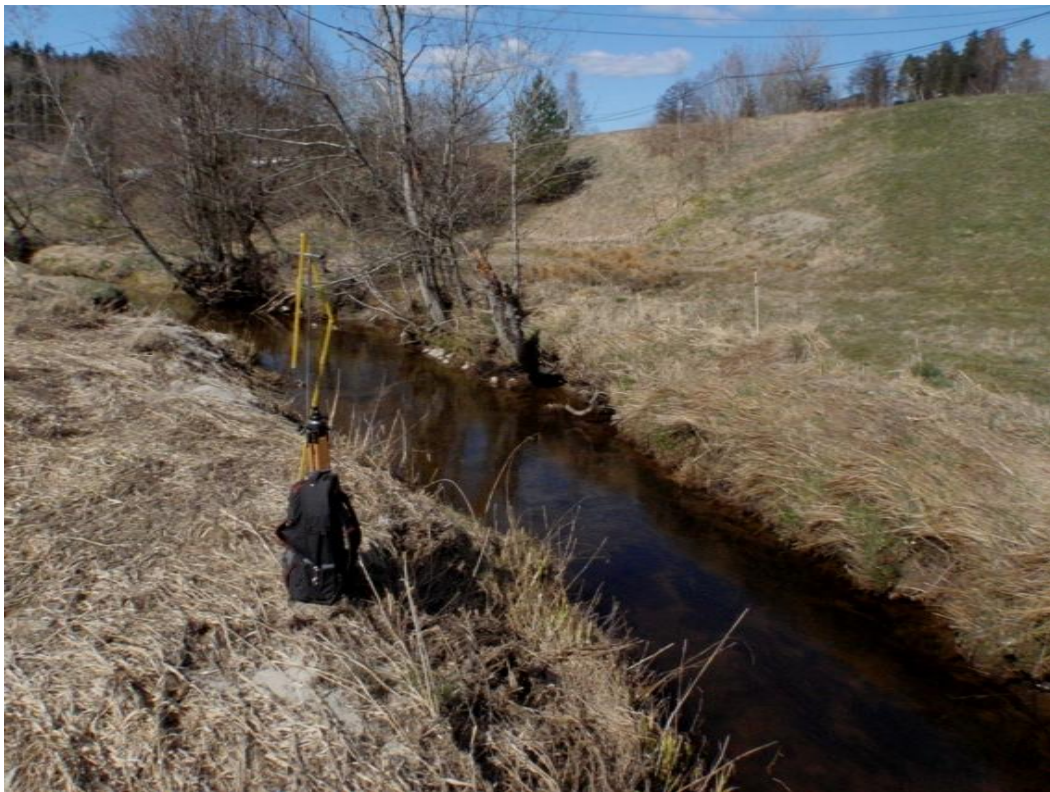
Innledningsvis omfatter dette avsnittet en strekning med velutviklet kantvegetasjon på begge sider, jf foto under fra øvre bro. *Dette partiet sikres så godt det lar seg gjøre uten å ta ut trærne.* Bildet nederst er midt på S6 og viser hvor profil P6 er målt inn. Strekningen ligger til rette for jobbing, med fast mark og en del (rest-) innslag av stein i bredden men mye erosjonssår i bredden.

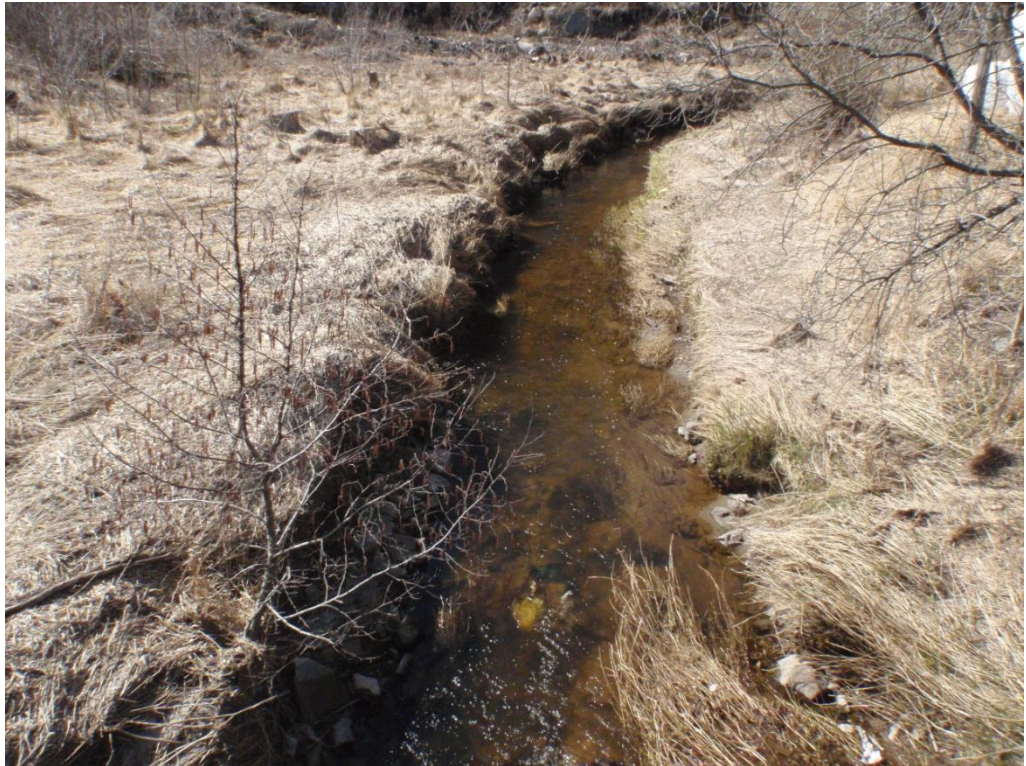
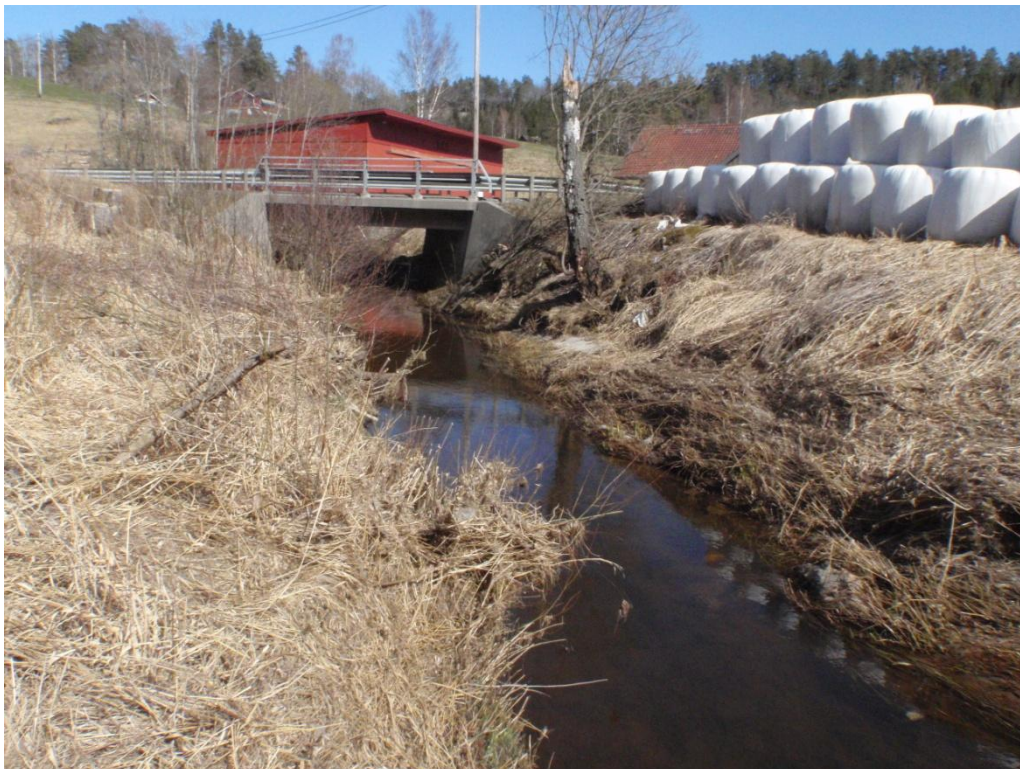
Bildet under er tatt fra broa som deler S6 i to. Økende innslag av stein i bredden og sandig substrat har redusert erosjonsskadene nederst i avsnittet. Gode arbeidsforhold for maskin fra venstre side men bratt på høyre side. Nederste foto viser siste del av S6 og nedre bro, som utgjør grense for tiltakene beskrevet i denne planen. Nedstrøms denne går elva inn i steinløp med stor stabilitet.
